春日部市役所本庁舎 耐震診断概要

春日部市役所本庁舎 第3次耐震診断

最終報告

春日部市役所本庁舎応急補修工事 概要

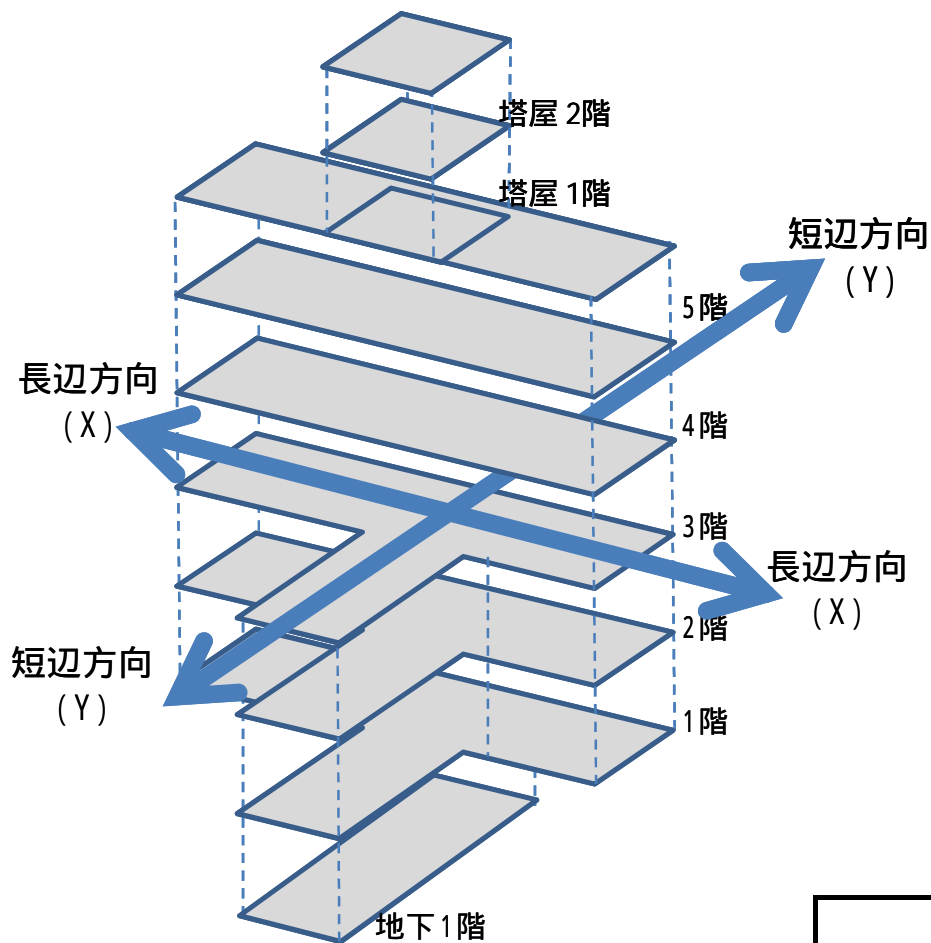
庁舎概念図

耐震診断 概要 最小値を示す

Is値	長辺方向 (X)	短辺方向 (Y)
塔屋2階	0.48	0.51
塔屋1階	0.24	0.28
5階	0.33	0.28
4階	0.21	0.27
3階	0.24	0.33
2階	0.26	0.43
1階	0.45	0.52
地下1階	0.80	0.78

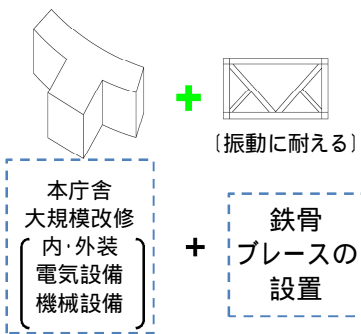
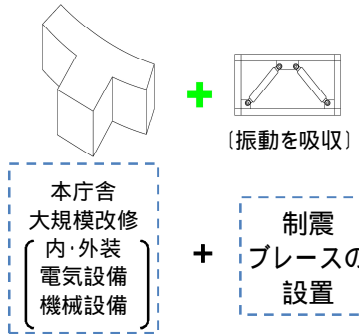
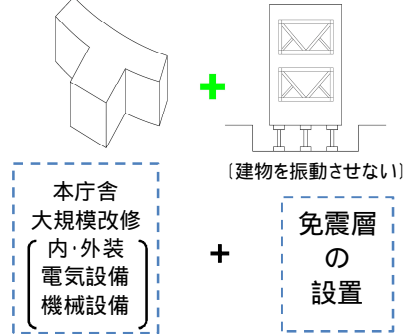
課題	<p>工期中、仮移転が必要になる 工事後、執務室の面積が大幅に減少するため、増床が必要である</p> <p>15年後、 新庁舎建設が必要になる</p>	<p>工期中、仮移転が必要になる 工事後、執務室の面積が大幅に減少するため、増床が必要である</p> <p>15年後、 新庁舎建設が必要になる</p>	<p>工期中、仮移転が必要になる 工事後、執務室の面積が減少するため、増床が必要である</p> <p>15年後、 新庁舎建設が必要になる</p>
備考	1) 上記事業費に工事費以外の設計費・仮移転費・用地費等は含まれておりません

鉄骨ブレース工法	制震工法	免震 + 鉄骨ブレース工法
目標IS値	0.75	0.75	0.9 (同等)
耐震補強工事	7億円	10億円	38億円
大規模改修 (延命化)	18億円	18億円	20億円
合計	25億円	28億円	58億円
耐用年数(60年)	15年 <small>〔平成27年度に 工事完了の場合〕</small>	15年 <small>〔平成27年度に 工事完了の場合〕</small>	15年 <small>〔平成27年度に 工事完了の場合〕</small>
耐用年数 1年あたりのコスト	1.7億円/年	1.9億円/年	3.9億円/年
イメージ図

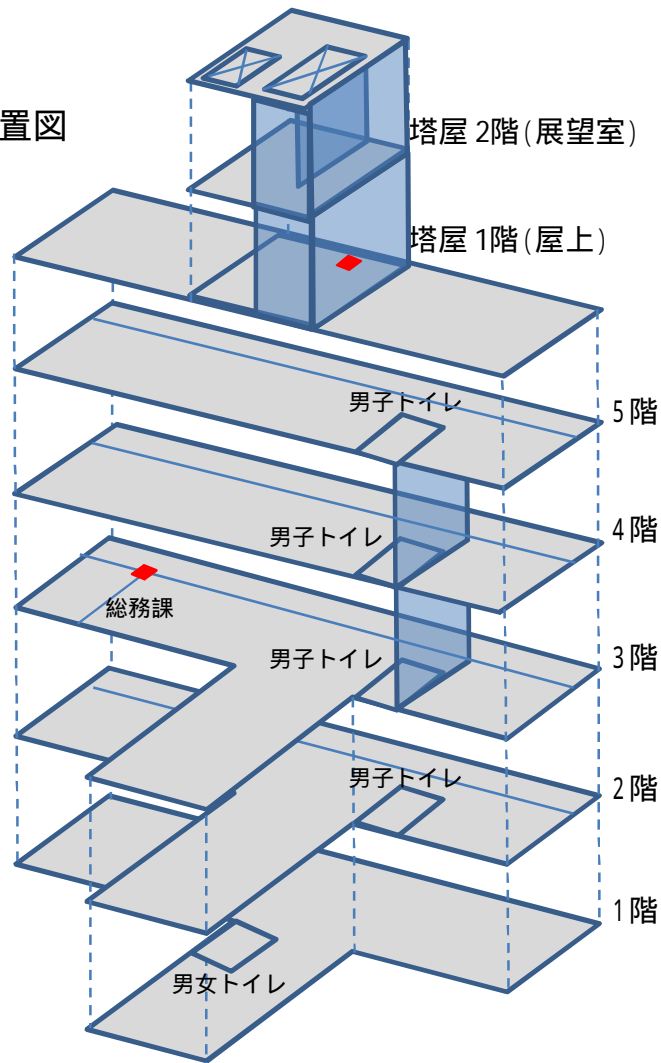
工事位置図

東日本大震災により破損した、耐力壁及び柱の補修を行うとともに破損の原因となった塔屋の耐震化を図るものです

屋上設備の軽減化・・・高架タンク、冷却塔の取換え
耐力壁の増設・・・鉄筋コンクリート造の壁を増設
壁の補修・・・破損部にエポキシ樹脂の注入
柱の補修・・・破損部に無収縮モルタルの注入

耐力壁の補修・・・破損部にエポキシ樹脂の注入

耐力壁の補修・・・破損部にエポキシ樹脂の注入
柱の補修・・・破損部に無収縮モルタルの注入

腰壁に耐震スリットを設置・・・柱と雑壁の縁を切る
