春日部市 学校施設 長寿命化 計画

～充実した学校施設
を目指して～

2018年(平成30年)3月

春日部市教育委員会

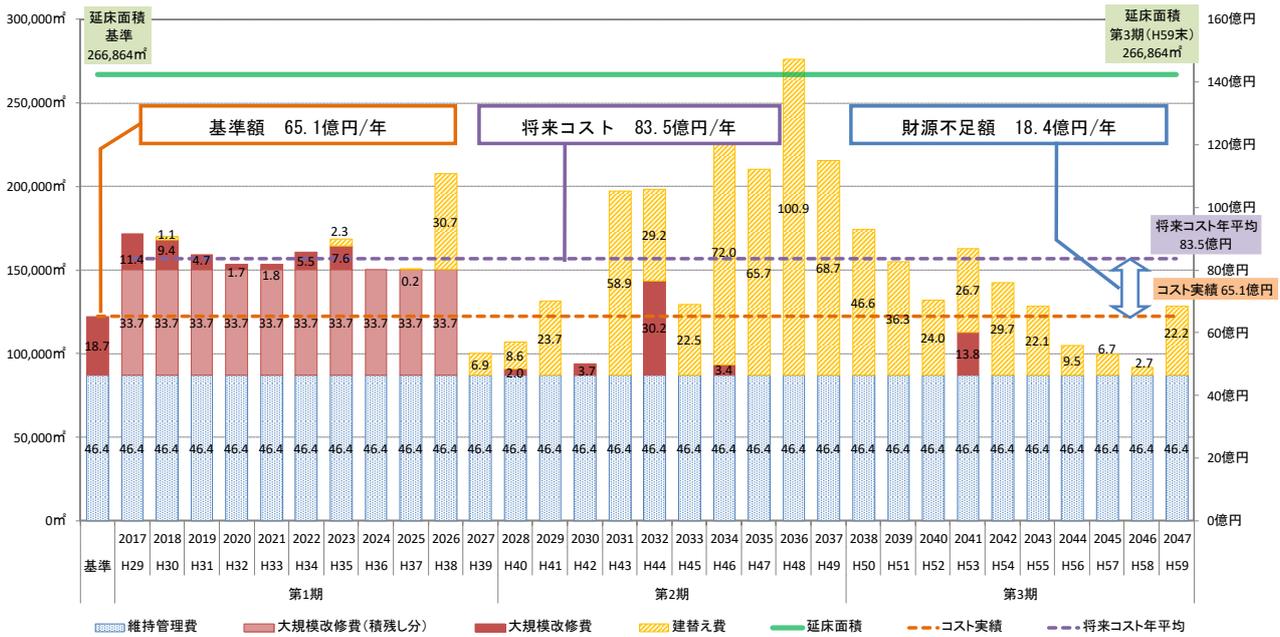
図表 2-4 学校施設の将来コスト（事業費ベース：億円）

学校施設の基準額が年当たり 65.1 億円であるのに対し、2017 年（平成 29 年）から 2047 年（平成 59 年）までの 31 年間の将来コストは、今後も現状の施設総量を維持していくとした場合、年当たり 83.5 億円になるという試算結果となっています。このままでは、年当たり 18.4 億円の財源不足が生じてしまいます。

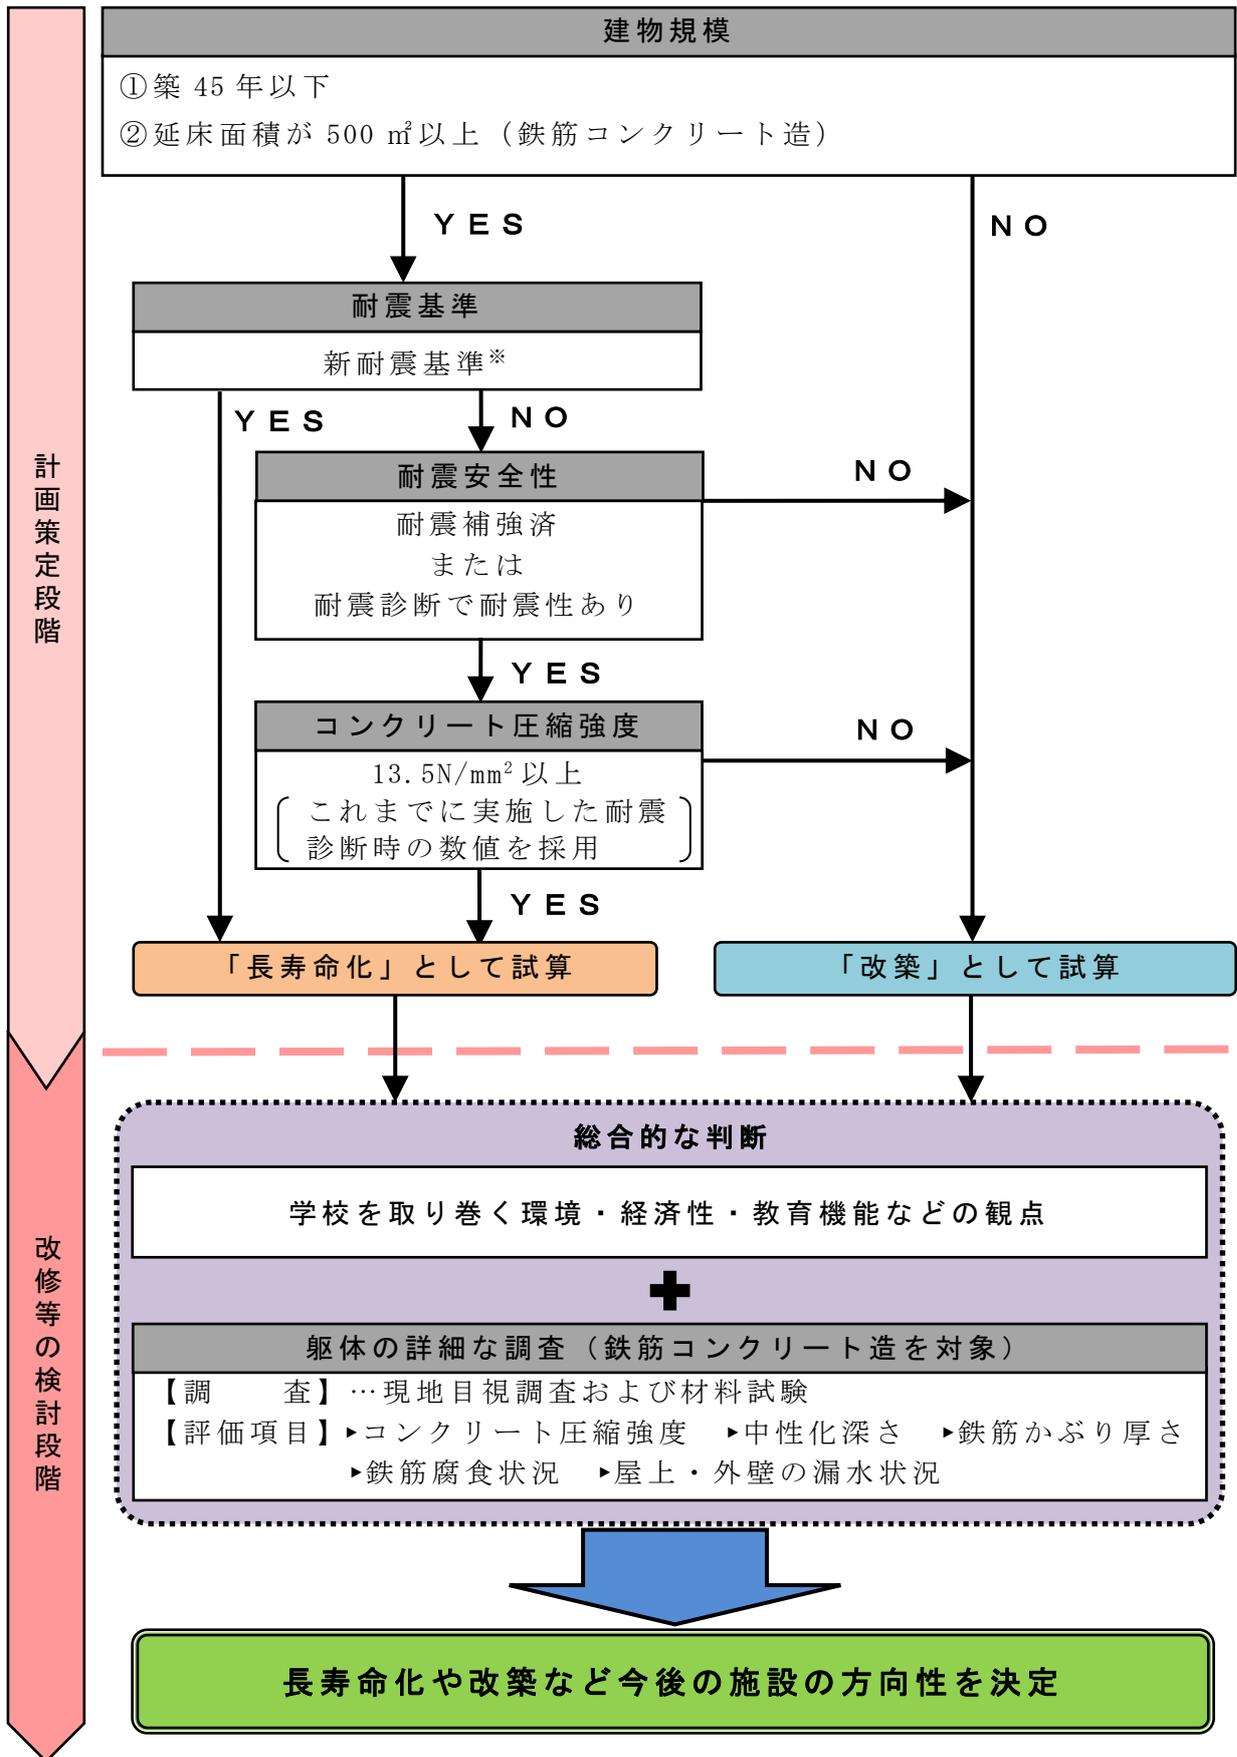
図表 2-8 長寿命化の判定フロー

以下に長寿命化の判定フローを示します。

※新耐震基準とは、昭和 56 年 6 月 1 日に建築基準法および同法施行令の大改正が行われた耐震基準です。

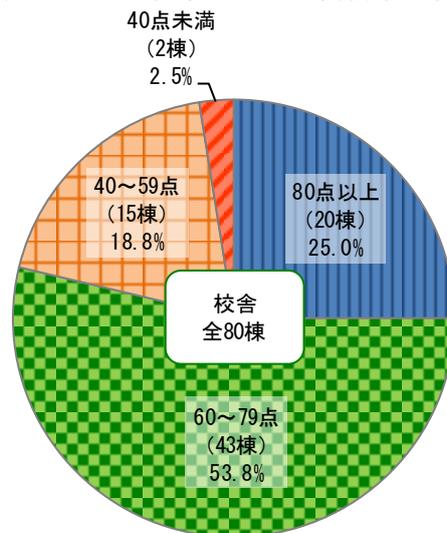
図表2-9 校舎の健全度評価割合

なお、健全度40点未満の校舎が小学校で2棟ありますが、いずれも耐震補強工事を行っていることから、大規模な地震に対して構造的に安全な建物となっております。また、目視による評価において一部劣化老朽化が見られましたが、日常的、定期的な点検や修繕などにより適切な学校環境の維持管理を行ってまいります。

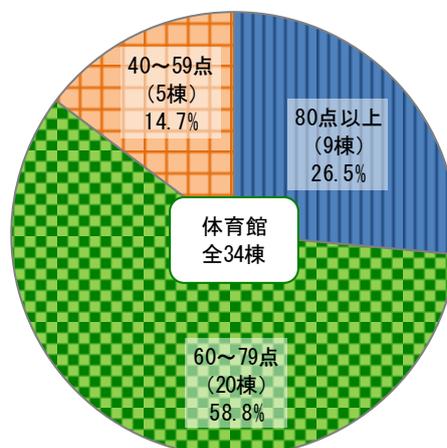
図表2-10 体育館の健全度評価割合

体育館についても、築30年以上の建物が多い状況となっておりますが、さまざまな機会をとらえて改修を行ってきた結果、体育館34棟中、健全度60点以上の建物は29棟、率にして約85%、40点以上59点以下の建物は5棟、率にして約15%でした。また、健全度40点未満の建物はありませんでした。

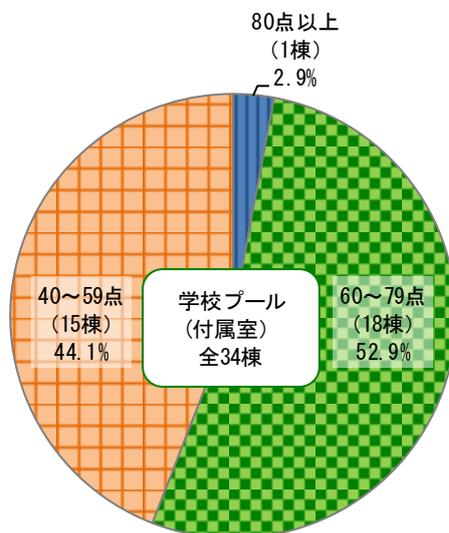
図表 2-1 1 学校プール（付属室）の健全度評価割合

学校プール付属室については、34 棟中、健全度 60 点以上の建物は 19 棟、率にして約 56%、40 点以上 59 点以下の建物は 15 棟、率にして約 44%でした。また、鉄骨造の建物が多く、金属系の外装材に広範囲なさびは生じていなかったことなどから、健全度 40 点未満の建物はありませんでした。

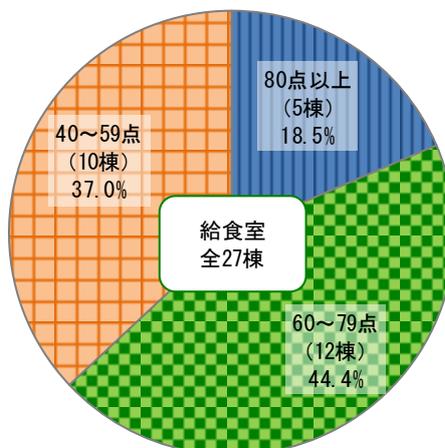
図表 2-1 2 給食室の健全度評価割合

給食室については、27 棟中、健全度 60 点以上の建物は 17 棟、率にして約 63%、40 点以上 59 点以下の建物は 10 棟、率にして約 37%でした。また、築 30 年未満の建物が 13 棟となっていることや、雨漏りなどの不具合については適宜修繕していることから、健全度 40 点未満の建物はありませんでした。

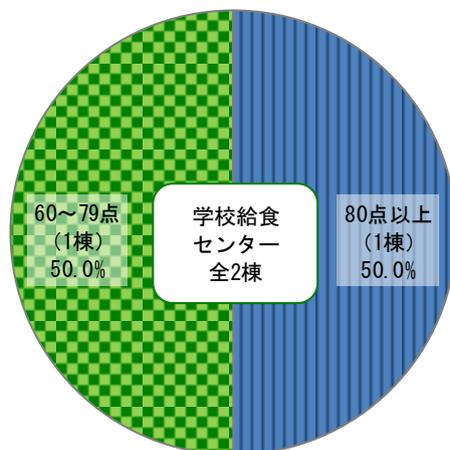
図表2-13 学校給食センターの健全度評価割合

学校給食センターは、2000年（平成12年）に建設されたもので、比較的新しい建物であることから2棟とも健全度60点以上でした。

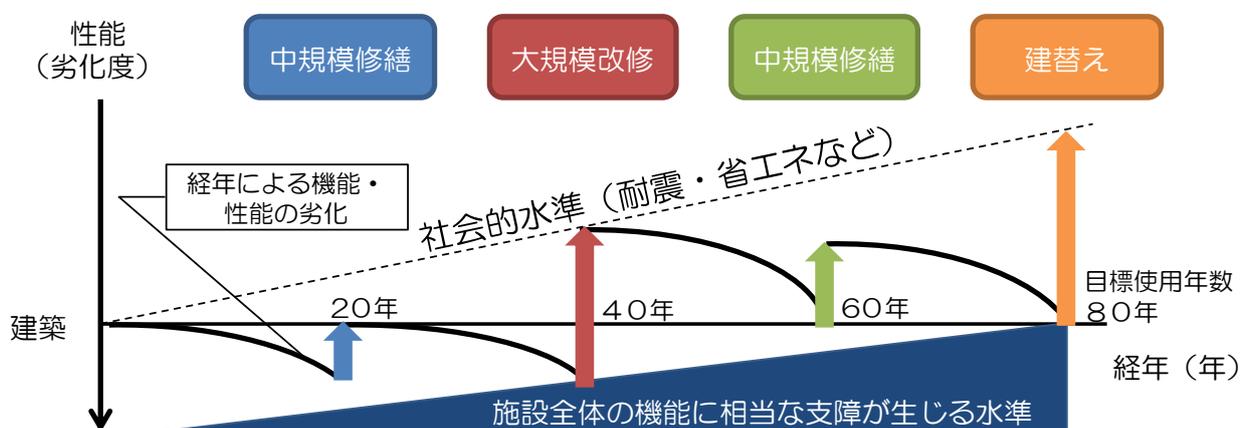
図表4-1 長寿命化のイメージ

学校施設の目指すべき姿の実現に向け、公共施設マネジメント基本計画に示された「長寿命化の基本的な考え方」および「長寿命化のイメージ」に基づき、おおむね20年ごとに計画的に中規模修繕・大規模改修を行うことで、建物や設備に不具合が生じる前に予防保全を行い、経年による機能・性能の劣化を抑制するとともに、省エネルギー化やバリアフリー化などにも対応し、これまで60年程度だった建物の目標使用年数を80年程度に延ばすこと（長寿命化）を目指します。

基本的な項目
目標使用年数	躯体の状態が健全な場合は80年
対象とする建物	① 築45年以下
	② 延床面積が500㎡以上（鉄筋コンクリート造）
	③ 新耐震基準に適合している建築物 （旧耐震基準で耐震性ありおよび耐震補強済みの建築物を含む）
修繕・改修・建替えの周期	20年（中規模修繕）
	40年（大規模改修）
	60年（中規模修繕）
	80年（建替え）

学校施設の長寿命化への取組は、予防保全型の維持管理に転換することであり、経年により劣化老朽化する施設について、20年ごとに中規模修繕・大規模改修を行うことで、突発的な事故・故障が発生する可能性を減少できるとともに、計画的に機能・性能の維持向上が図れ、児童生徒の安心・安全を確保することができます。

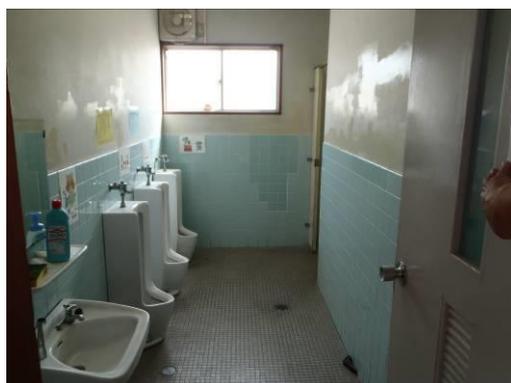
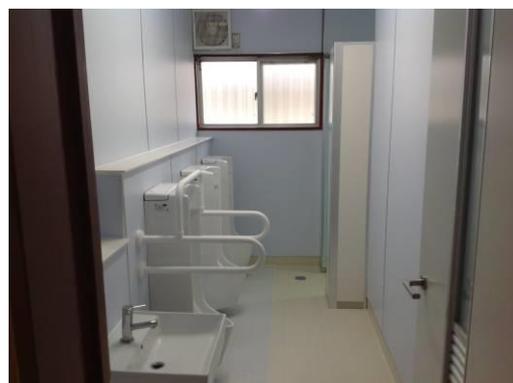
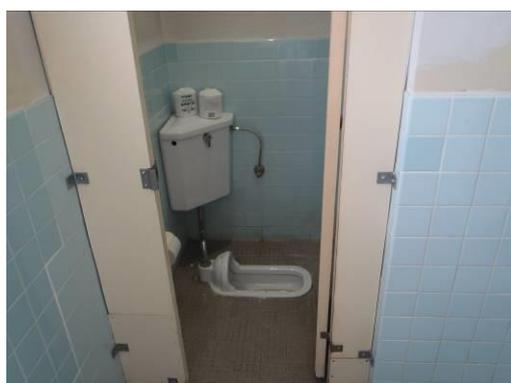
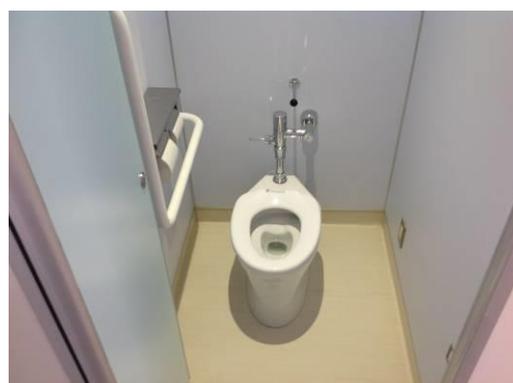
(川辺小学校体育館 2017年度(平成29年度)施工)

洋式便器の設置を含めたトイレ改修事例

施工前

施工後

特にトイレについては、洋式便器の設置率が低いだけでなく、排水管の腐食による漏水や洗浄弁の故障、トイレブースの老朽化など、さまざまな課題があることから、トイレ内の全面改修による環境整備を進めていくことが重要です。

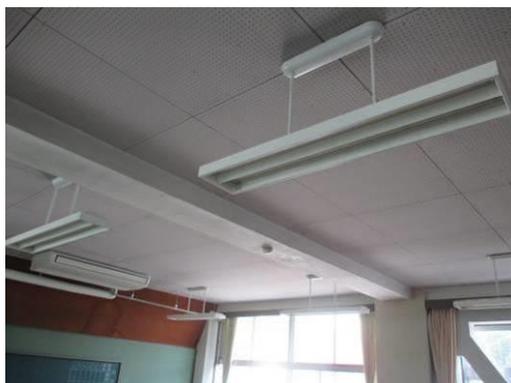
吊下げ型照明器具

- ・ 児童生徒の安心・安全を確保するため、また、避難場所としての機能強化を図るため、建物内部に設置された吊下げ型照明器具や天吊りテレビなどの落下防止対策や、コンクリートブロック壁や書棚、ロッカーなどの転倒防止対策を実施します。
- ・ 建物外周部においては、落下のおそれがある窓ガラスやガラスブロックなどについて落下防止対策を実施します。

耐震対策を要する非構造部材の例

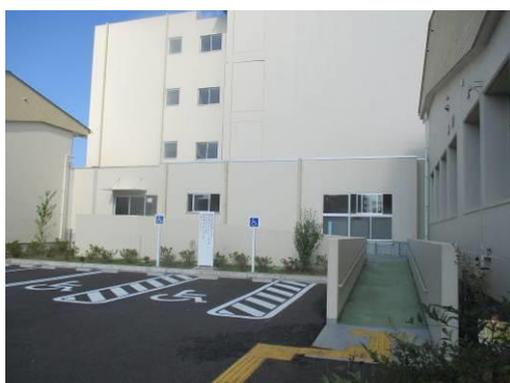
スロープの整備

バリアフリー化の整備事例（備後小学校 2015年度（平成27年度）施工）

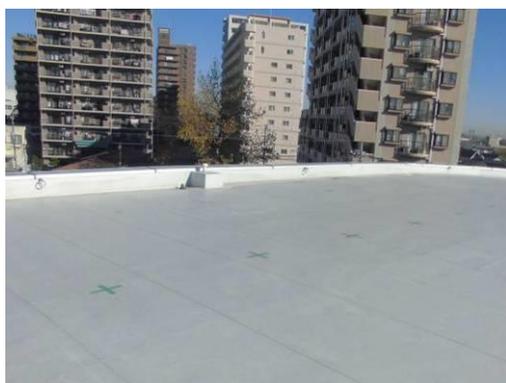
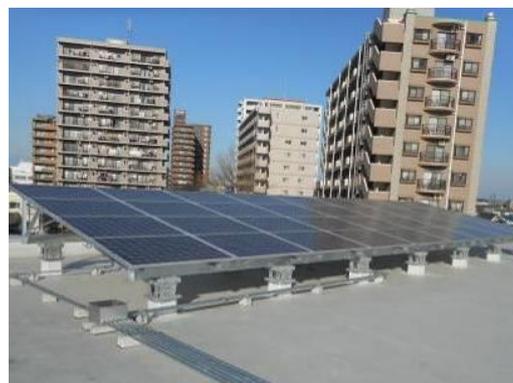
太陽光発電設備の整備事例（粕壁小学校 2015年度（平成27年度）施工）

施工前

施工後

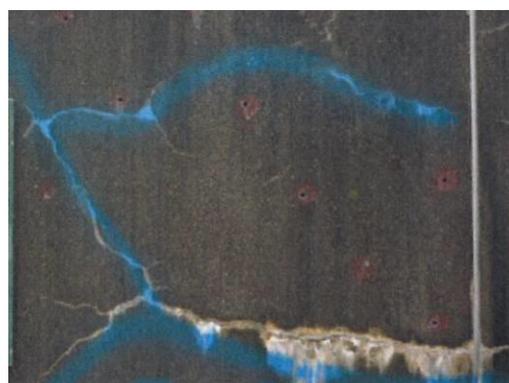
① 施工前

構造躯体の補強・補修事例（大沼中学校 2012年度（平成24年度）施工）

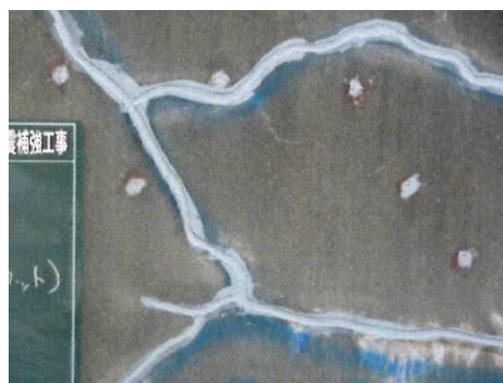
- ・本計画 P.17 に示した改修等の検討段階における中性化深さや鉄筋かぶり厚さなどの躯体の詳細な調査を実施し、コンクリートの劣化状況に応じて耐久性を向上させるための適切な補強・補修を実施します。
- ・コンクリートのひび割れの発生は、美観的な問題や雨漏りを引き起こすだけではなく、ひび割れを通じて、酸素、二酸化炭素、水分などの浸入によりコンクリートや鉄筋が劣化しやすくなり、鉄筋コンクリートの耐力・耐久性が低下することから、ひび割れ部にエポキシ樹脂を注入し、補修部表面をモルタルで調整したうえで、コンクリートの表面全体を樹脂製の塗膜で仕上げるなどの措置を行います。
- ・コンクリートの中性化は、大気中の二酸化炭素がコンクリート中に侵入していき、コンクリートをアルカリ性から中性に変えていく現象をいい、鉄筋周囲のコンクリートが中性になることで鉄筋の腐食が始まり、鉄筋を覆っているコンクリートにひび割れや剥落が生じます。中性化が進行している場合には、コンクリート表面にアルカリ性付与剤を塗布して浸透させ、中性部分をアルカリ性に回復させた後、中性化抑制剤を塗布したり、コンクリートの表面を樹脂製の塗膜で仕上げるなどの措置を行います。

② ひび割れにエポキシ樹脂を注入

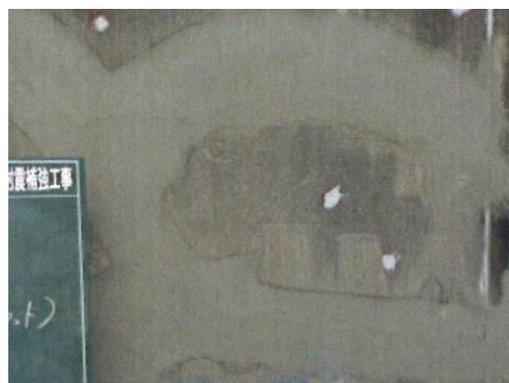
③ 補修部表面をモルタルで調整

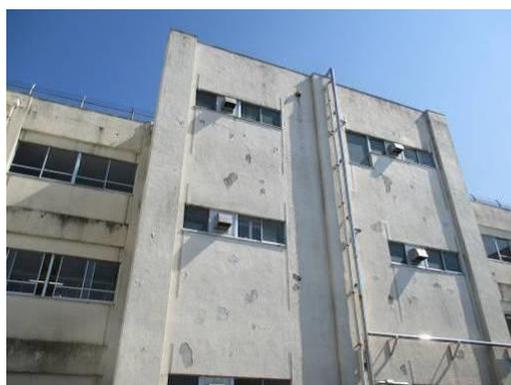
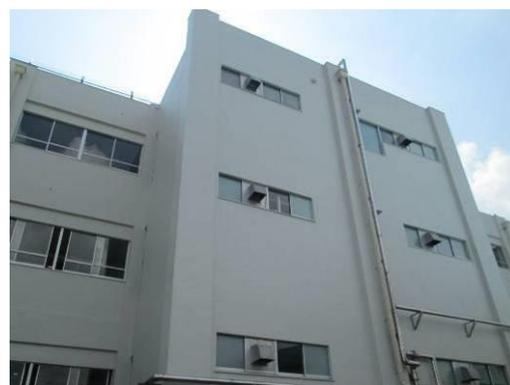
外壁の全面的な塗り直し改修事例（豊野小学校 2017年度(平成29年度)施工)

- ・外壁の劣化が進むと、外壁の一部が欠けて落下し、児童生徒などに危害を加えるおそれがあり、また、構造躯体の耐久性に影響を及ぼすことがあります。
- ・外壁の改修については、樹脂製で耐久性の高い材料を使用し、全面的な塗り直しを基本とします。
- ・外壁の打ち継ぎ目地や外部建具周りのシーリングは、防水機能を保持するため撤去し新たに施すものとします。

施工前

施工後

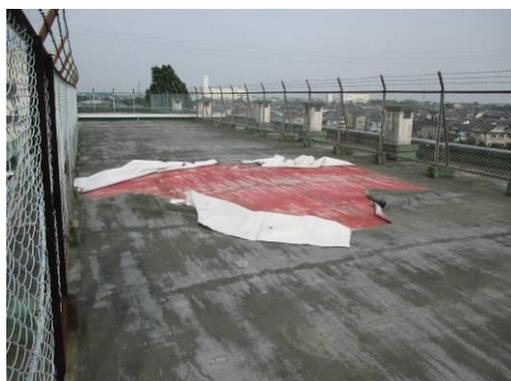
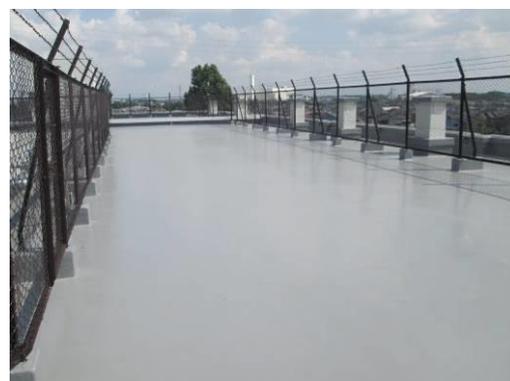
屋上の全面的な防水改修事例（豊野小学校 2017年度(平成29年度)施工)

- ・屋根・屋上の劣化が進むと、建物内部への雨漏りが発生し、また、構造躯体の耐久性に影響を及ぼすことがあります。
- ・屋根・屋上の改修については、耐久性や断熱性、防水機能の高い材料を使用し、全面的な防水機能再生を基本とします。
- ・笠木、ルーフトレン、豎樋などは防水機能の再生にあわせて更新などにより機能回復をするものとします。

施工前

施工後

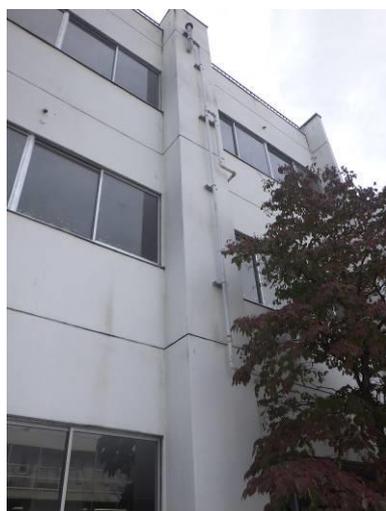
給水配管の露出化更新事例（豊春小学校 2016年度(平成28年度)施工）

- ・国土交通省大臣官房官庁営繕部監修「建築物のライフサイクルコスト」などに示されている設備機器および配管の物理的耐用年数に基づき、物理的耐用年数を経過したものは更新を基本とします。
- ・設備機器および配管の選定にあたっては、物理的耐用年数が長く、安全なものを適切に選定するものとします。
- ・維持管理の容易性を確保するため、日常の清掃作業や点検・調整などに必要なスペースを確保するものとします。
- ・将来の更新の容易性を確保するため、躯体に打ち込まれていた給排水配管を外部へ露出化したり、パイプスペース内に敷設し直すなど、構造部材を痛めずに更新・修繕ができるようにするものとします。

施工前

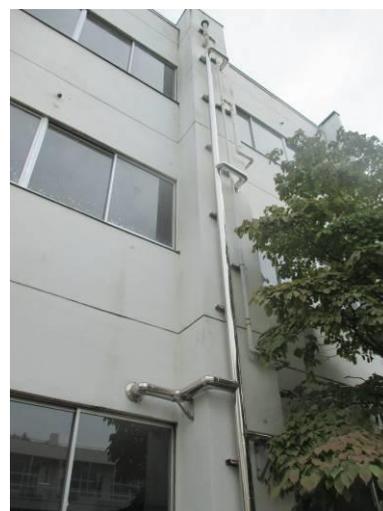
施工後

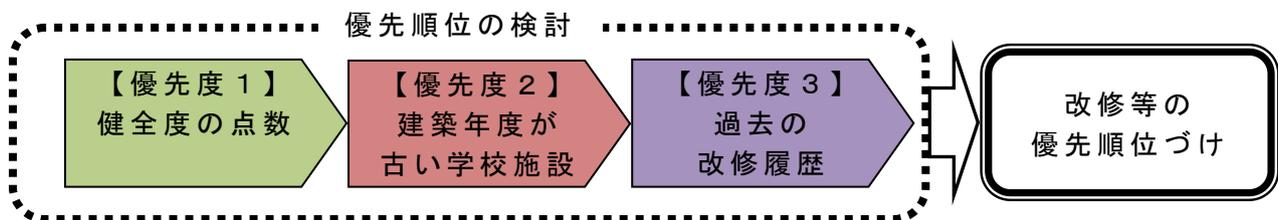
図表 6-1 優先順位づけの考え方

なお、本計画における優先順位づけについては、施設の劣化状況などの観点から行うものであり、今後、公共施設マネジメント基本計画の方針に基づき、学校規模の状況や児童生徒数の推移、学校周辺の公共施設の状況など、各学校を取り巻く環境を総合的に判断した上で、具体的に検討するものとします。

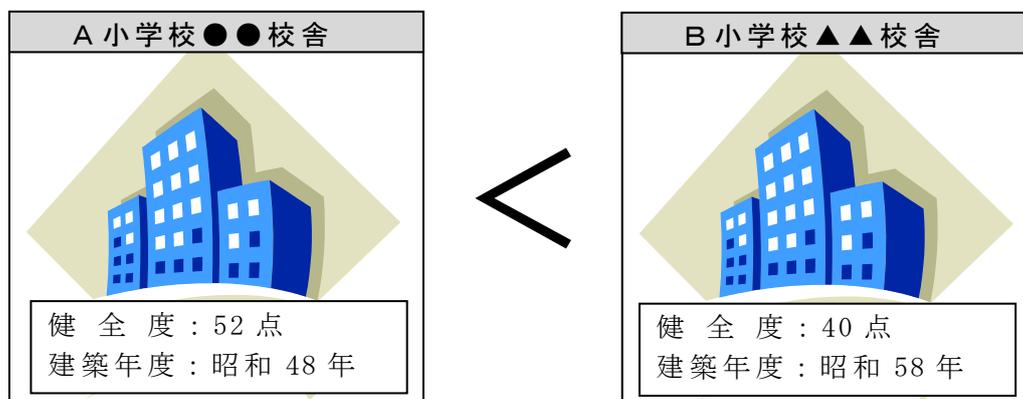
図表 6-2 優先順位づけの例

※改修順序はB校→A校となります。

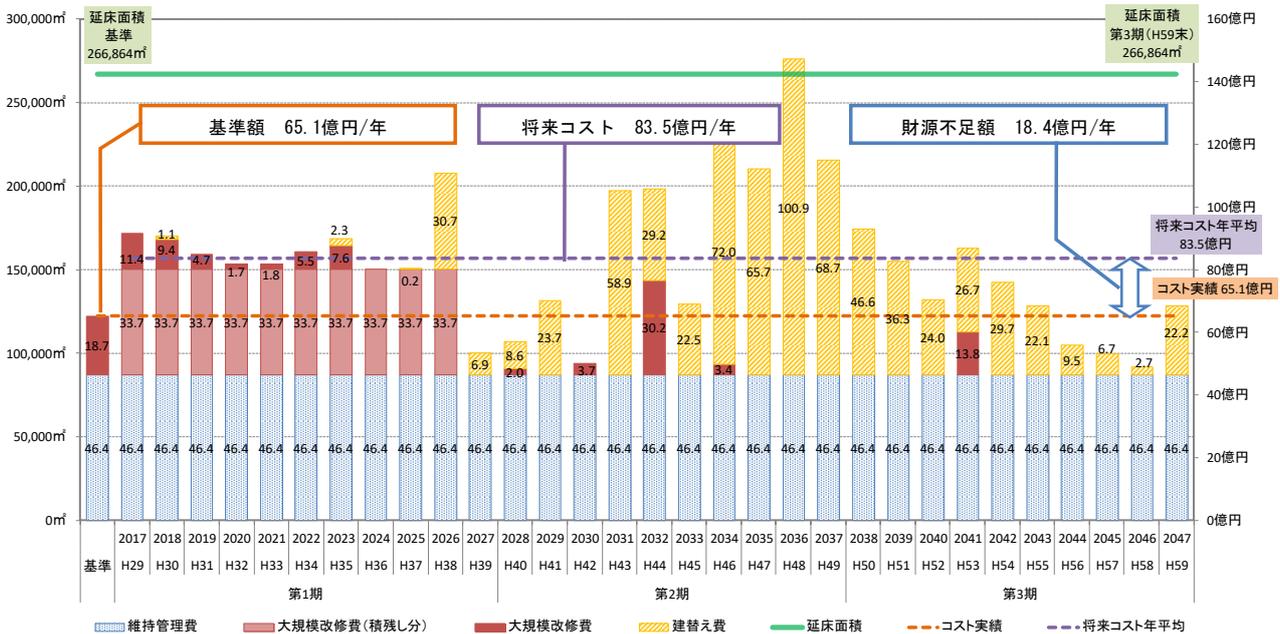
図表 6-3 本計画検討前のシミュレーション

※将来コストは、一定条件に基づく推計値であり、今後の予算が確保されたものではありません。

※公共施設マネジメント基本計画の「ハコモノ施設の将来コスト」より、学校施設分のみを抜粋しています。

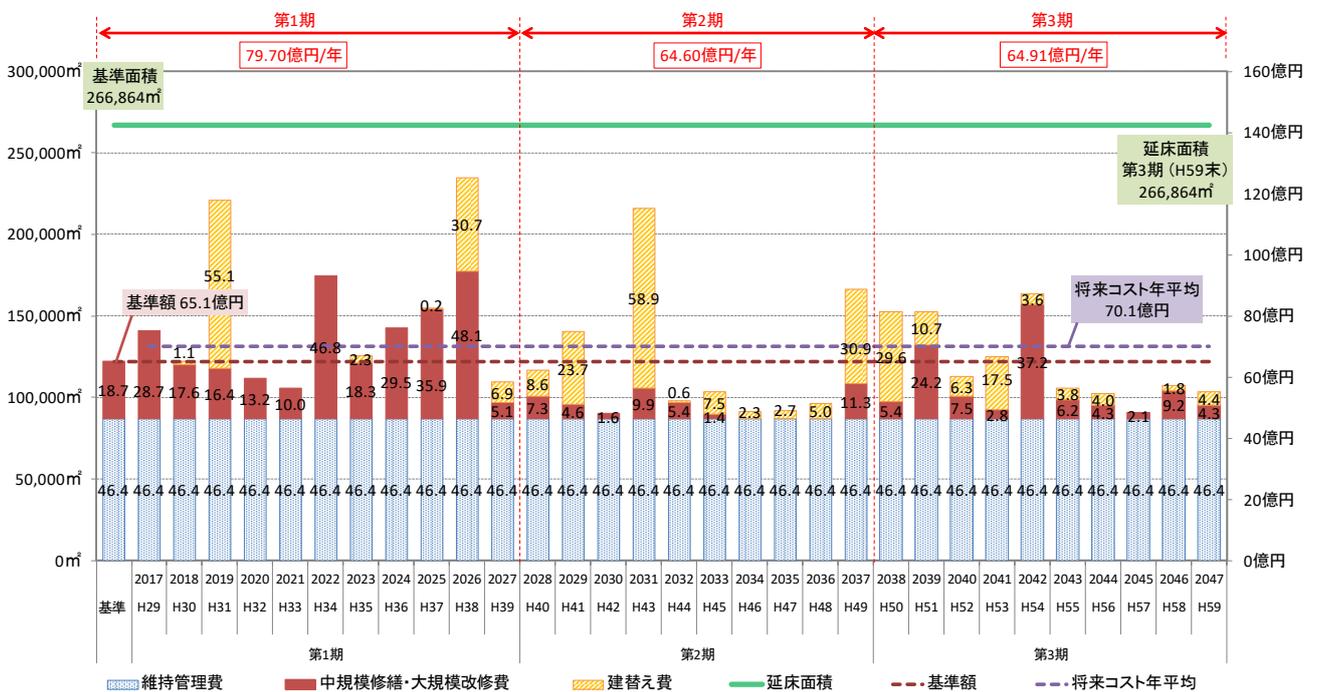
図表6-4 長寿命化検討後のシミュレーション

※将来コストは、一定条件に基づく推計値であり、今後の予算が確保されたものではありません。

※公共施設マネジメント基本計画の「ハコモノ施設の将来コスト」において、現状の施設総量を維持したまま、学校施設を長寿命化した場合についてシミュレーションを行いました。

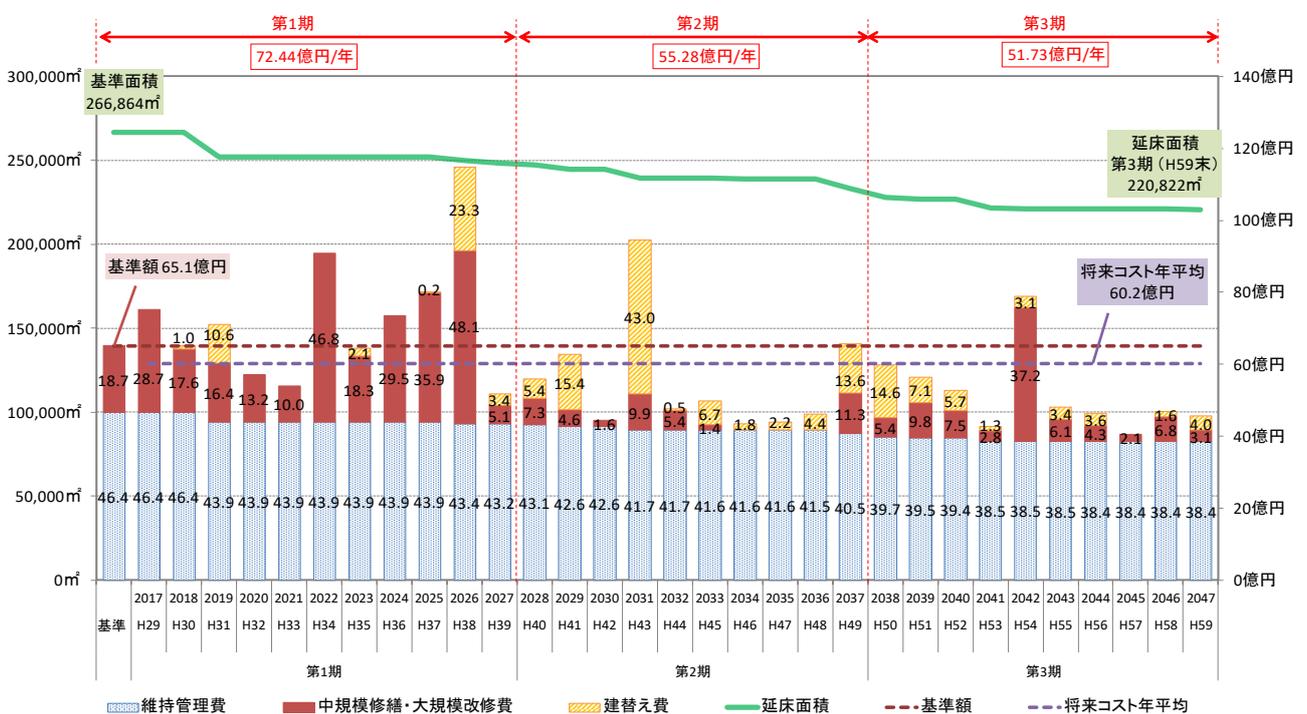
図表 6-5 マネジメント検討後のシミュレーション

※将来コストは、一定条件に基づく推計値であり、今後の予算が確保されたものではありません。

※公共施設マネジメント基本計画の「ハコモノ施設の将来コスト」において、学校施設の長寿命化および面積縮減等を行った場合についてシミュレーションを行いました。
