# 敷地ボーリングデータ

## 埼玉県ボーリング柱状図

土質ボーリング柱状図（標準貫入試験）

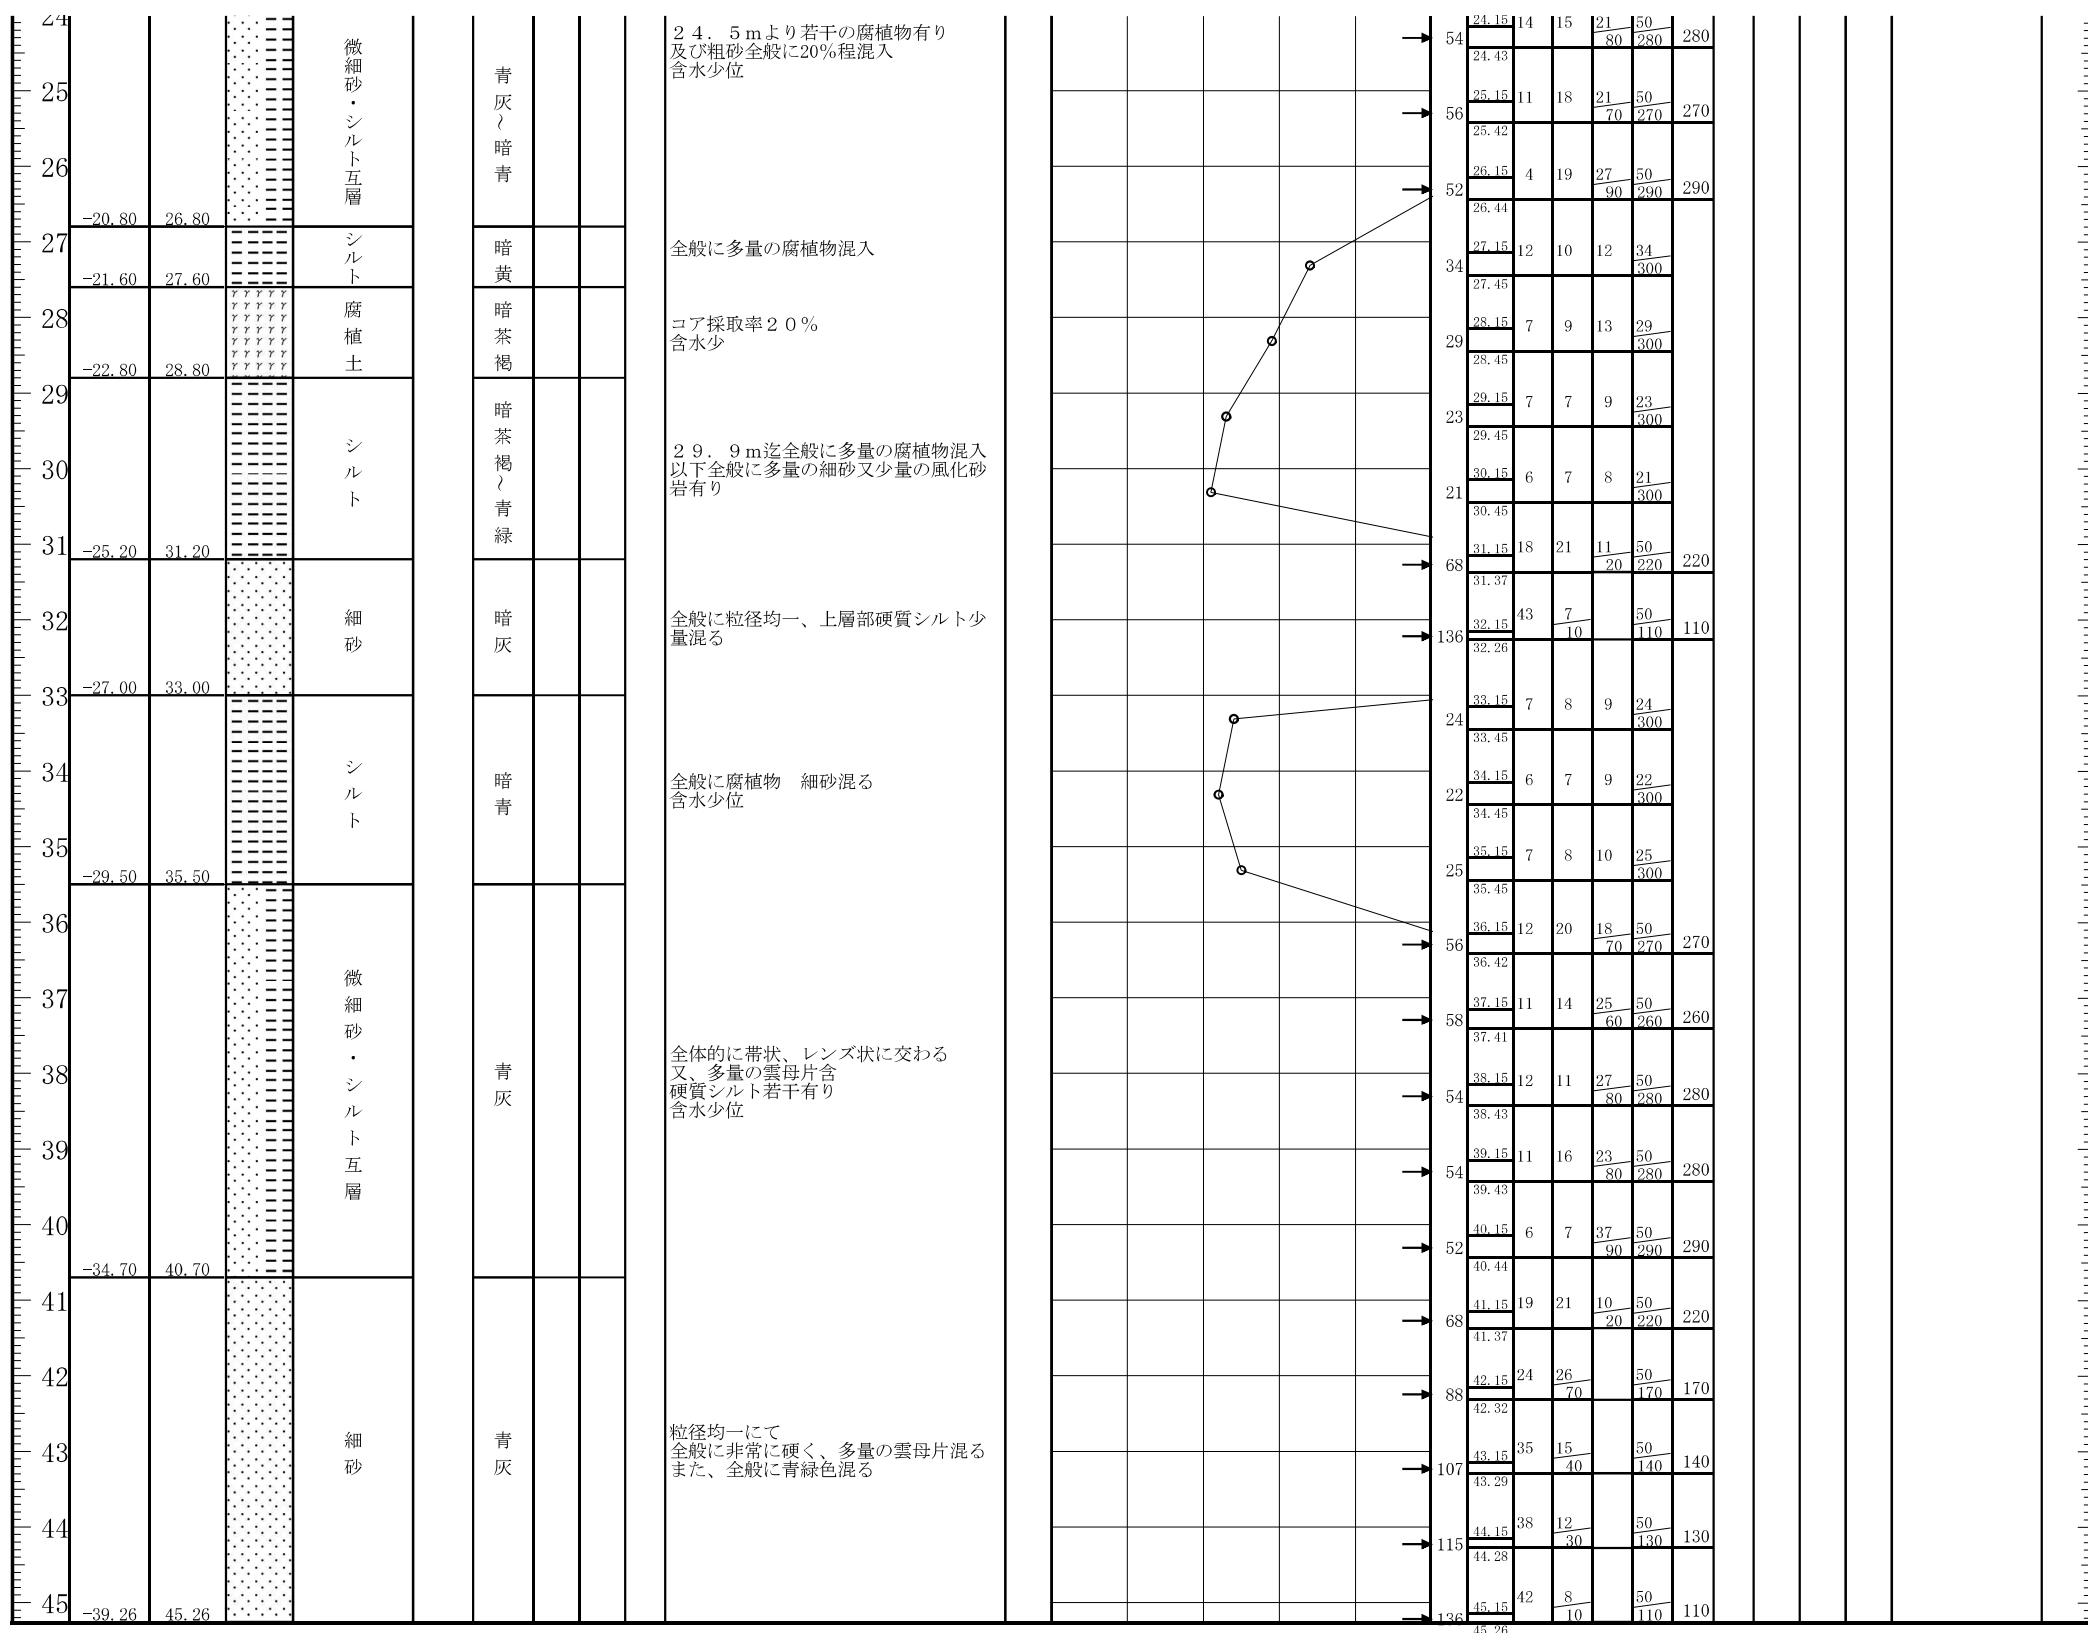
| ボーリング名 | (管理番号=21400291) | | | 調査位置 | | | | | | 北緯 | | | | | |
| 孔口標高 | T. P.<br>6m | | | 角<br>度 | | 方位 | | 使用機種 | 試錐機 | | | | | | |
| 総削孔長 | 45.26m | | | | | | | | | ポンプ | | | | | |

| 標尺<br>(m) | 標高<br>(m) | 深度<br>(m) | 現場土質名<br>(模様) | 現場土質名 | 地盤材料の工学的分類 | 色調 | 相対密度 | 相対稠度 | 地質時代名 | 記<br>事 | 孔内水位／測定月日 | 標準貫入試験 | | | | | | | | | | 試料採取 | | | 室<br>内<br>位置<br>試験 | 削<br>孔<br>月<br>日 | | | | | | | | |

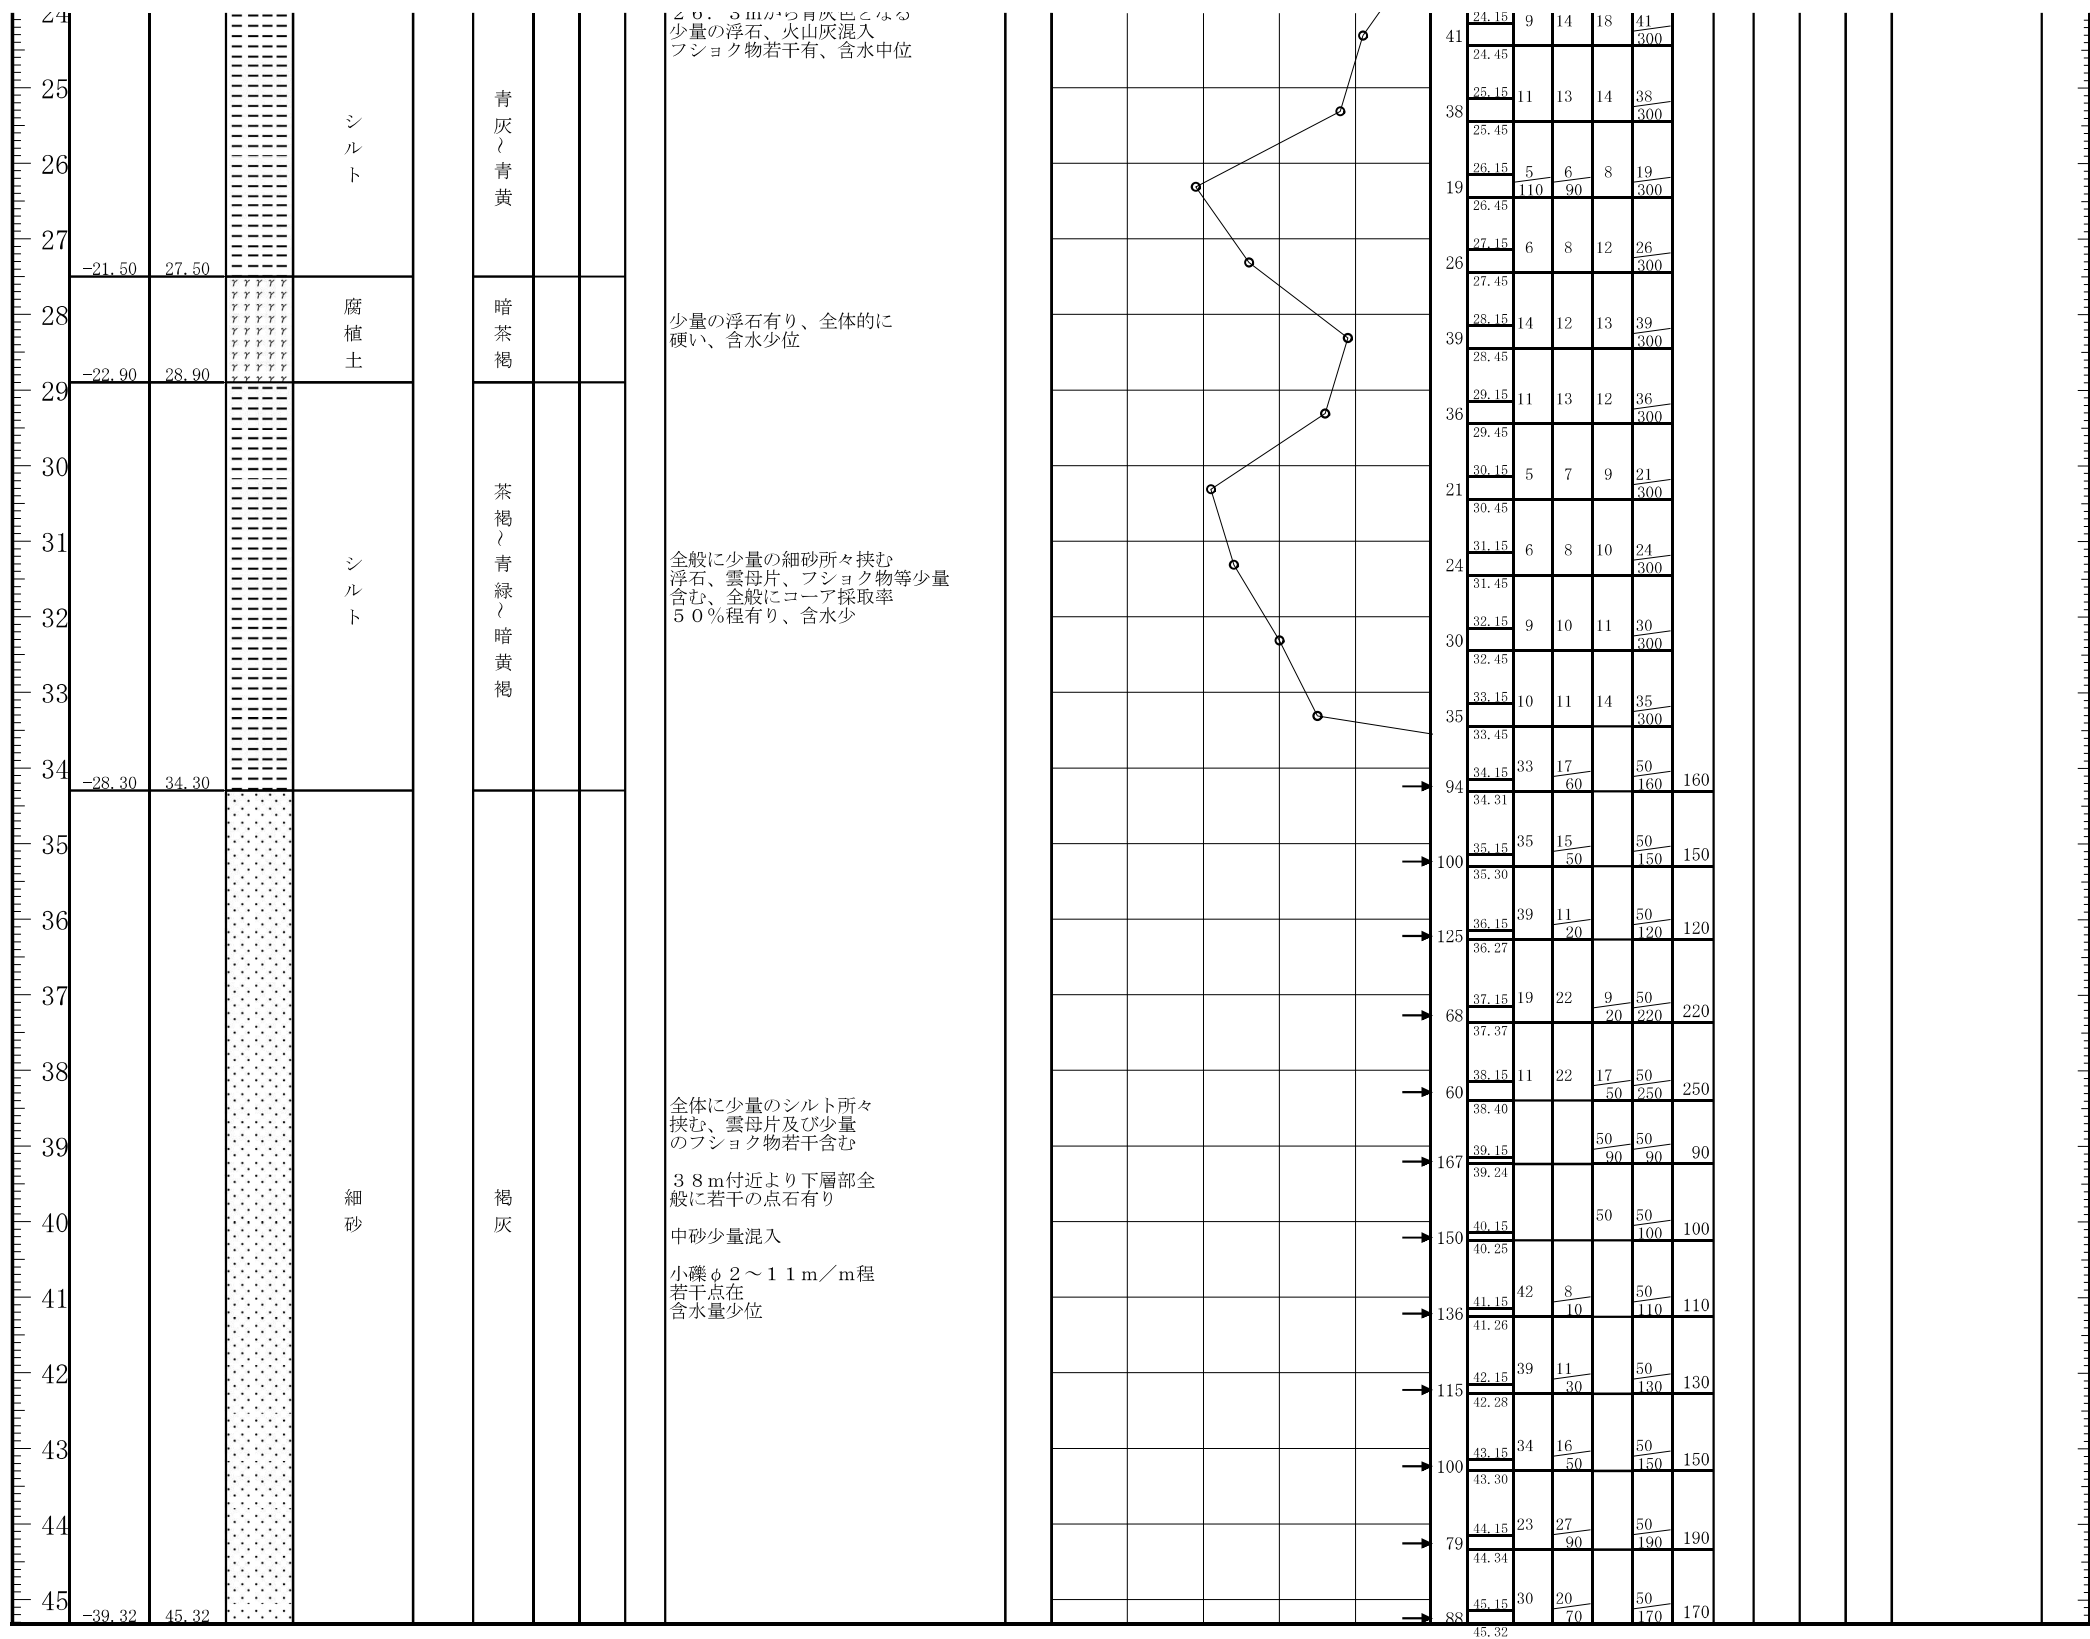
## 土質ボーリング柱状図（標準貫入試験）

| ボーリング 名 | | (管理番号=21400119) | | 調査位置 | | | | 北 緯 | | | |
| 孔 口 標 高 | | T. P.<br>6m | | 角 度 | | 180°<br>上下<br>90°<br>0° | | 方 位 | | 北 0°<br>270° 西<br>90° 東<br>180° 南 | |
| 総 削 孔 長 | | 45.32m | | | | | | | | | |
